# Siguranța aviației și piloții aeronavelor ULM

Sorin Dună

Șef Serviciu Investigații

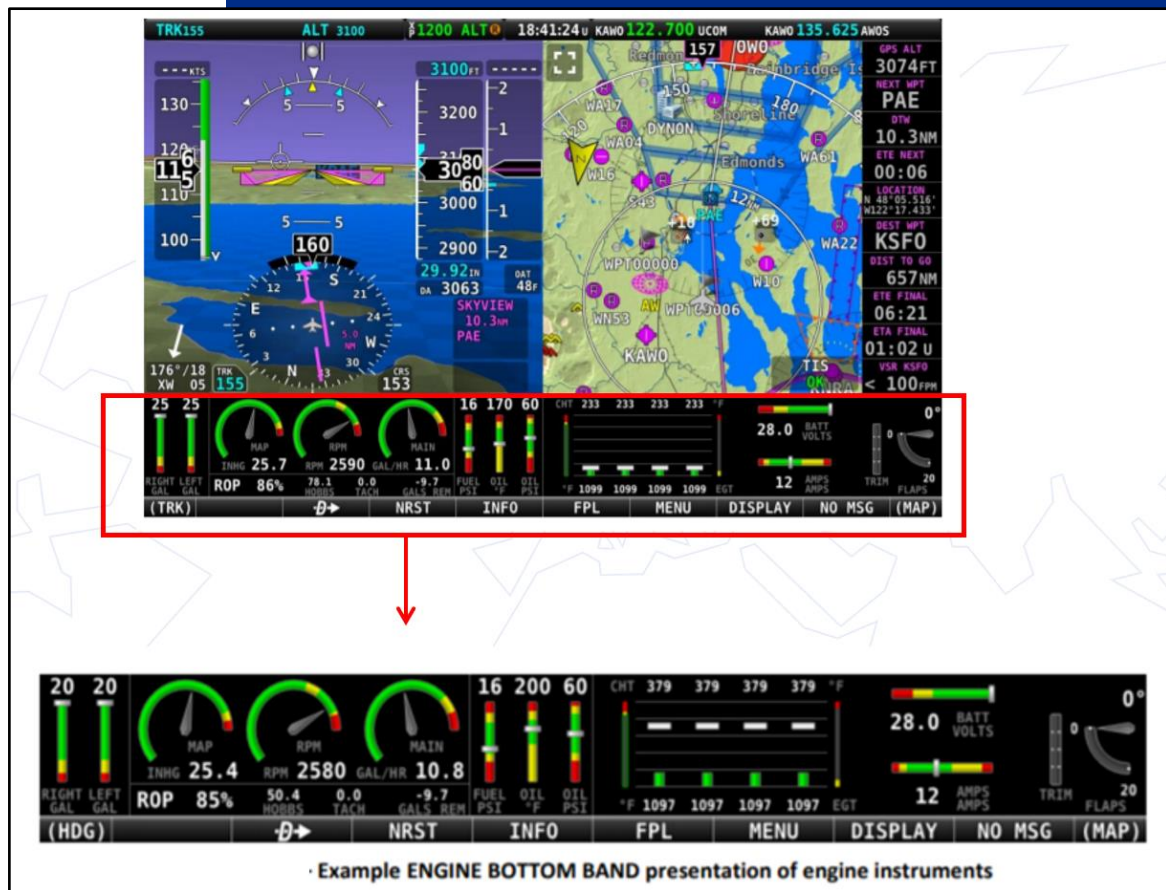
Zona indicație presiune ridicată

Indicația presiunii normale a combustibilului

Zona indicație presiune scăzută

- Configurarea sistemului de avertizare a fost efectuată de către pilot, care a introdus următoarele valori:
  - pentru presiunea minimă de combustibil (zona roșie): 0,05 bar
  - zona galbenă 0,08 bar
- Presiunea minimă de combustibil indicată de ROTAX : 0,15 bar rezultă că a fost efectuată o configurare greșită a sistemului de avertizare
- ceea ce a făcut ca pilotul să primească avertizările privind scăderea presiunii de combustibil foarte târziu, aproape simultan cu oprirea propriu-zisă a motorului.

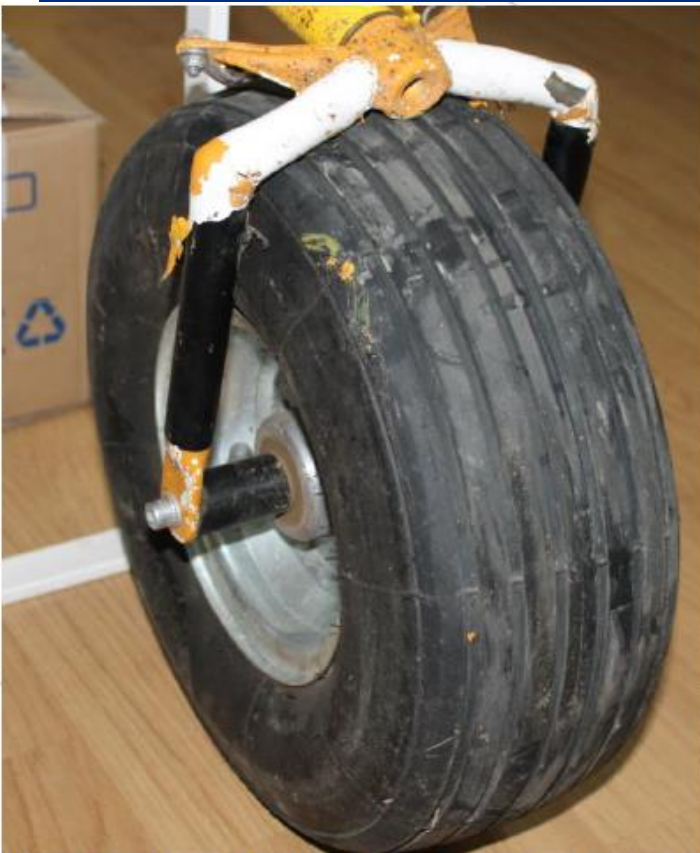
Fig. 8 Urme ale transferului de vopsea de pe furca pe roata

Cauza producerii accidentului a constituit-o ruperea tijei jambei de bot, ca urmare a blocării anvelopei roții de bot în furca jambei.

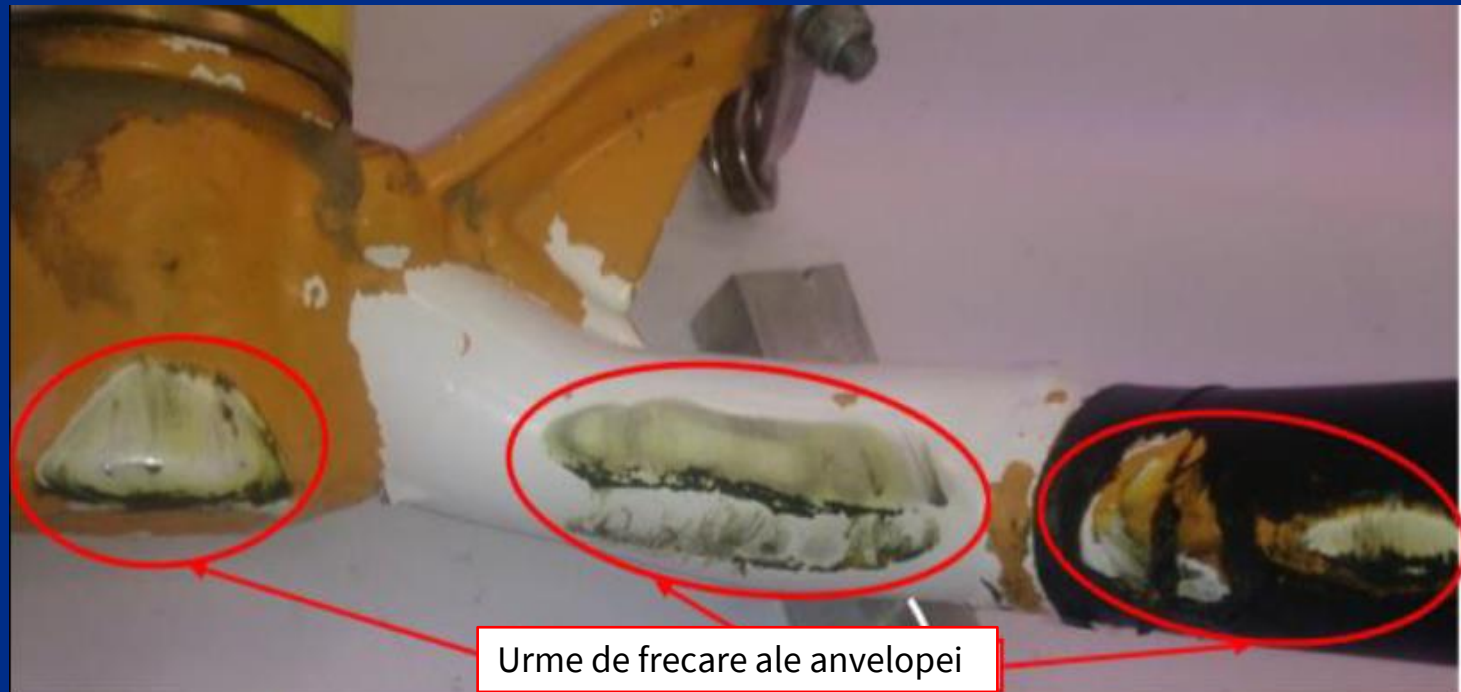
Fig.11 Urme ale frecării roții de bot cu furca

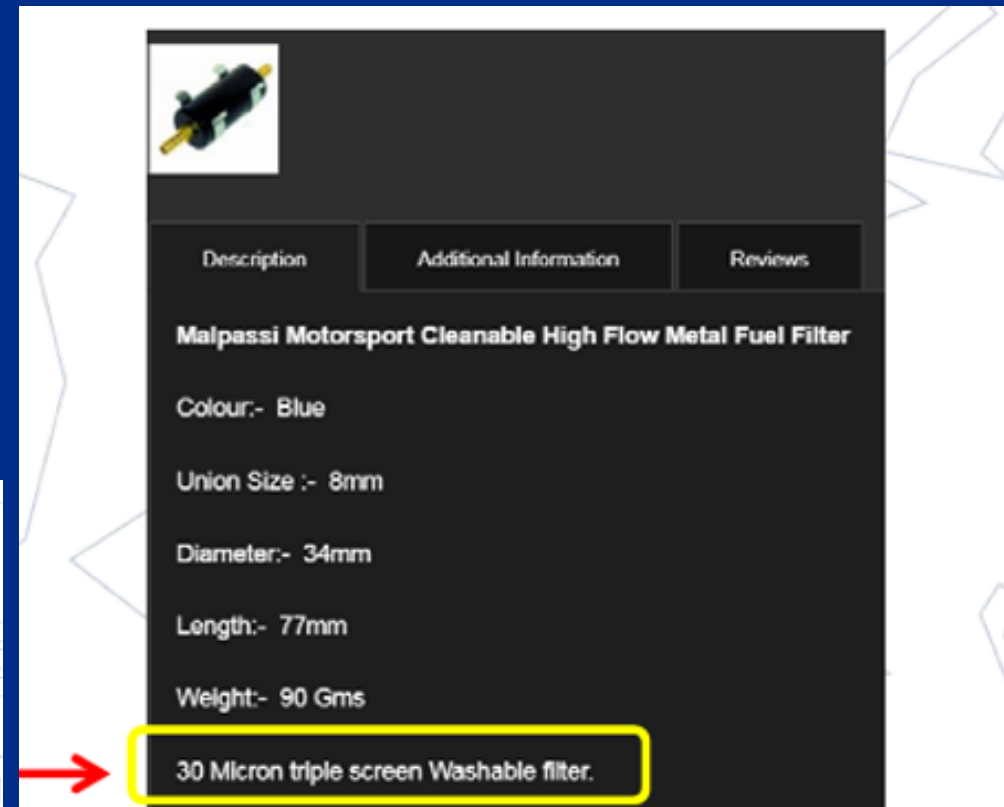
Fig. 15 – Filtrul montat pe aeronavă - caracteristici

- \* 30 micron = 0.03 mm
- \* carcasă metalică

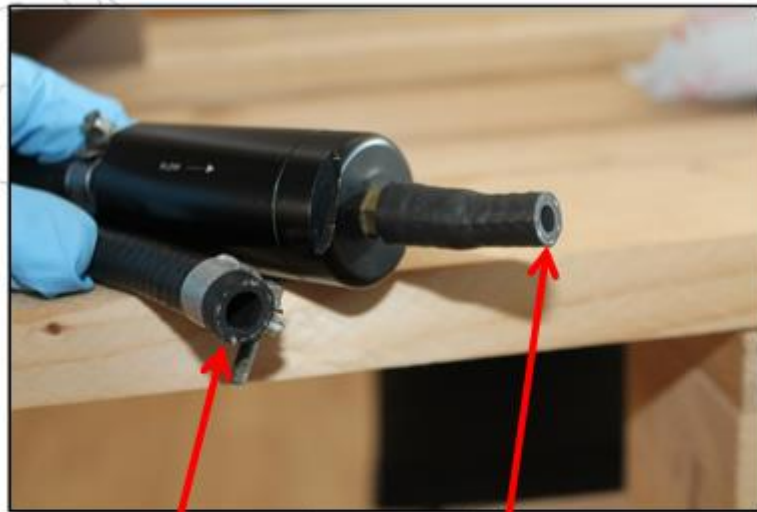
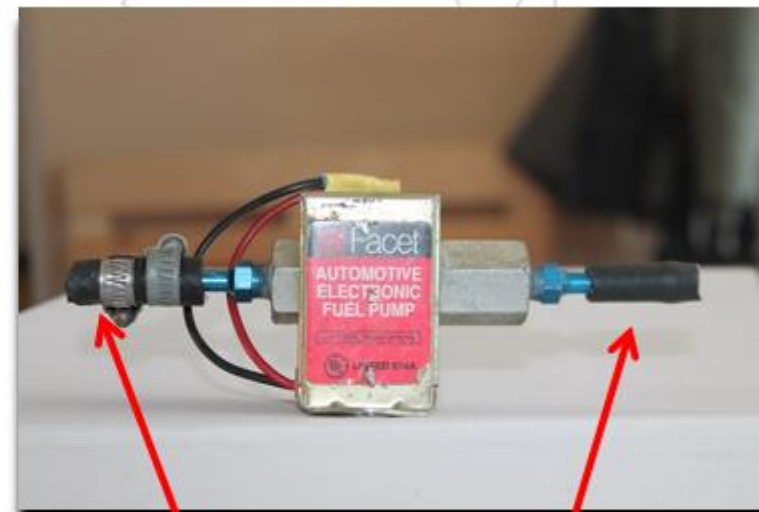
Fig. 16 – Filtru și pompă electrică - conducte cu dimensiuni diferite

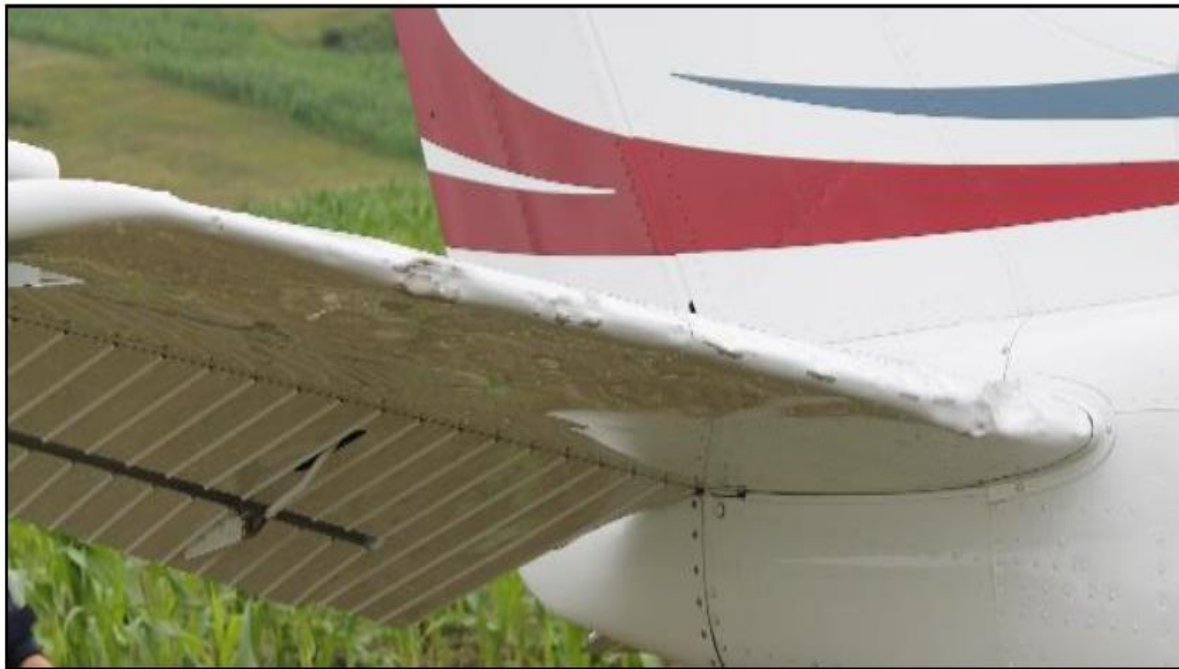
Fig. 28 – Urme lovituri de grindină stabilizatorul orizontal

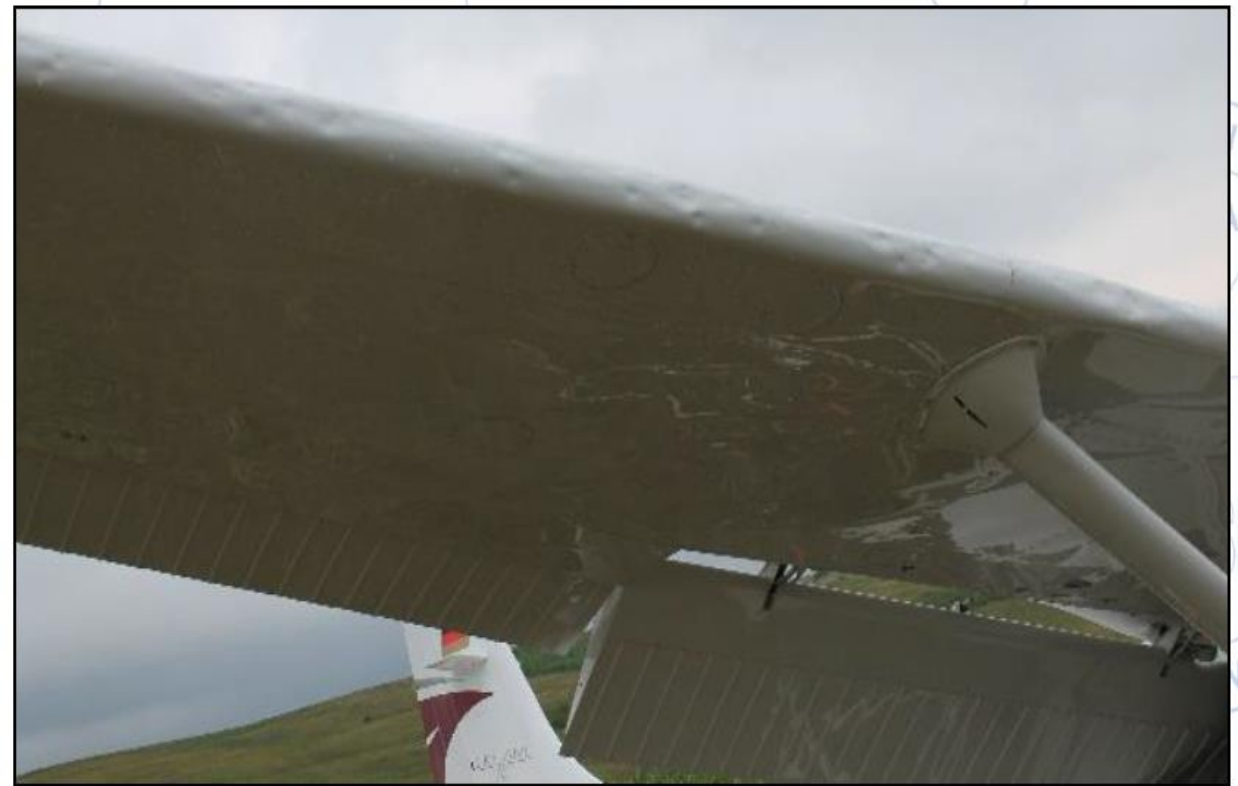
Fig. 27 - Urme lovituri de grindină bordul de atac aripă dreapta

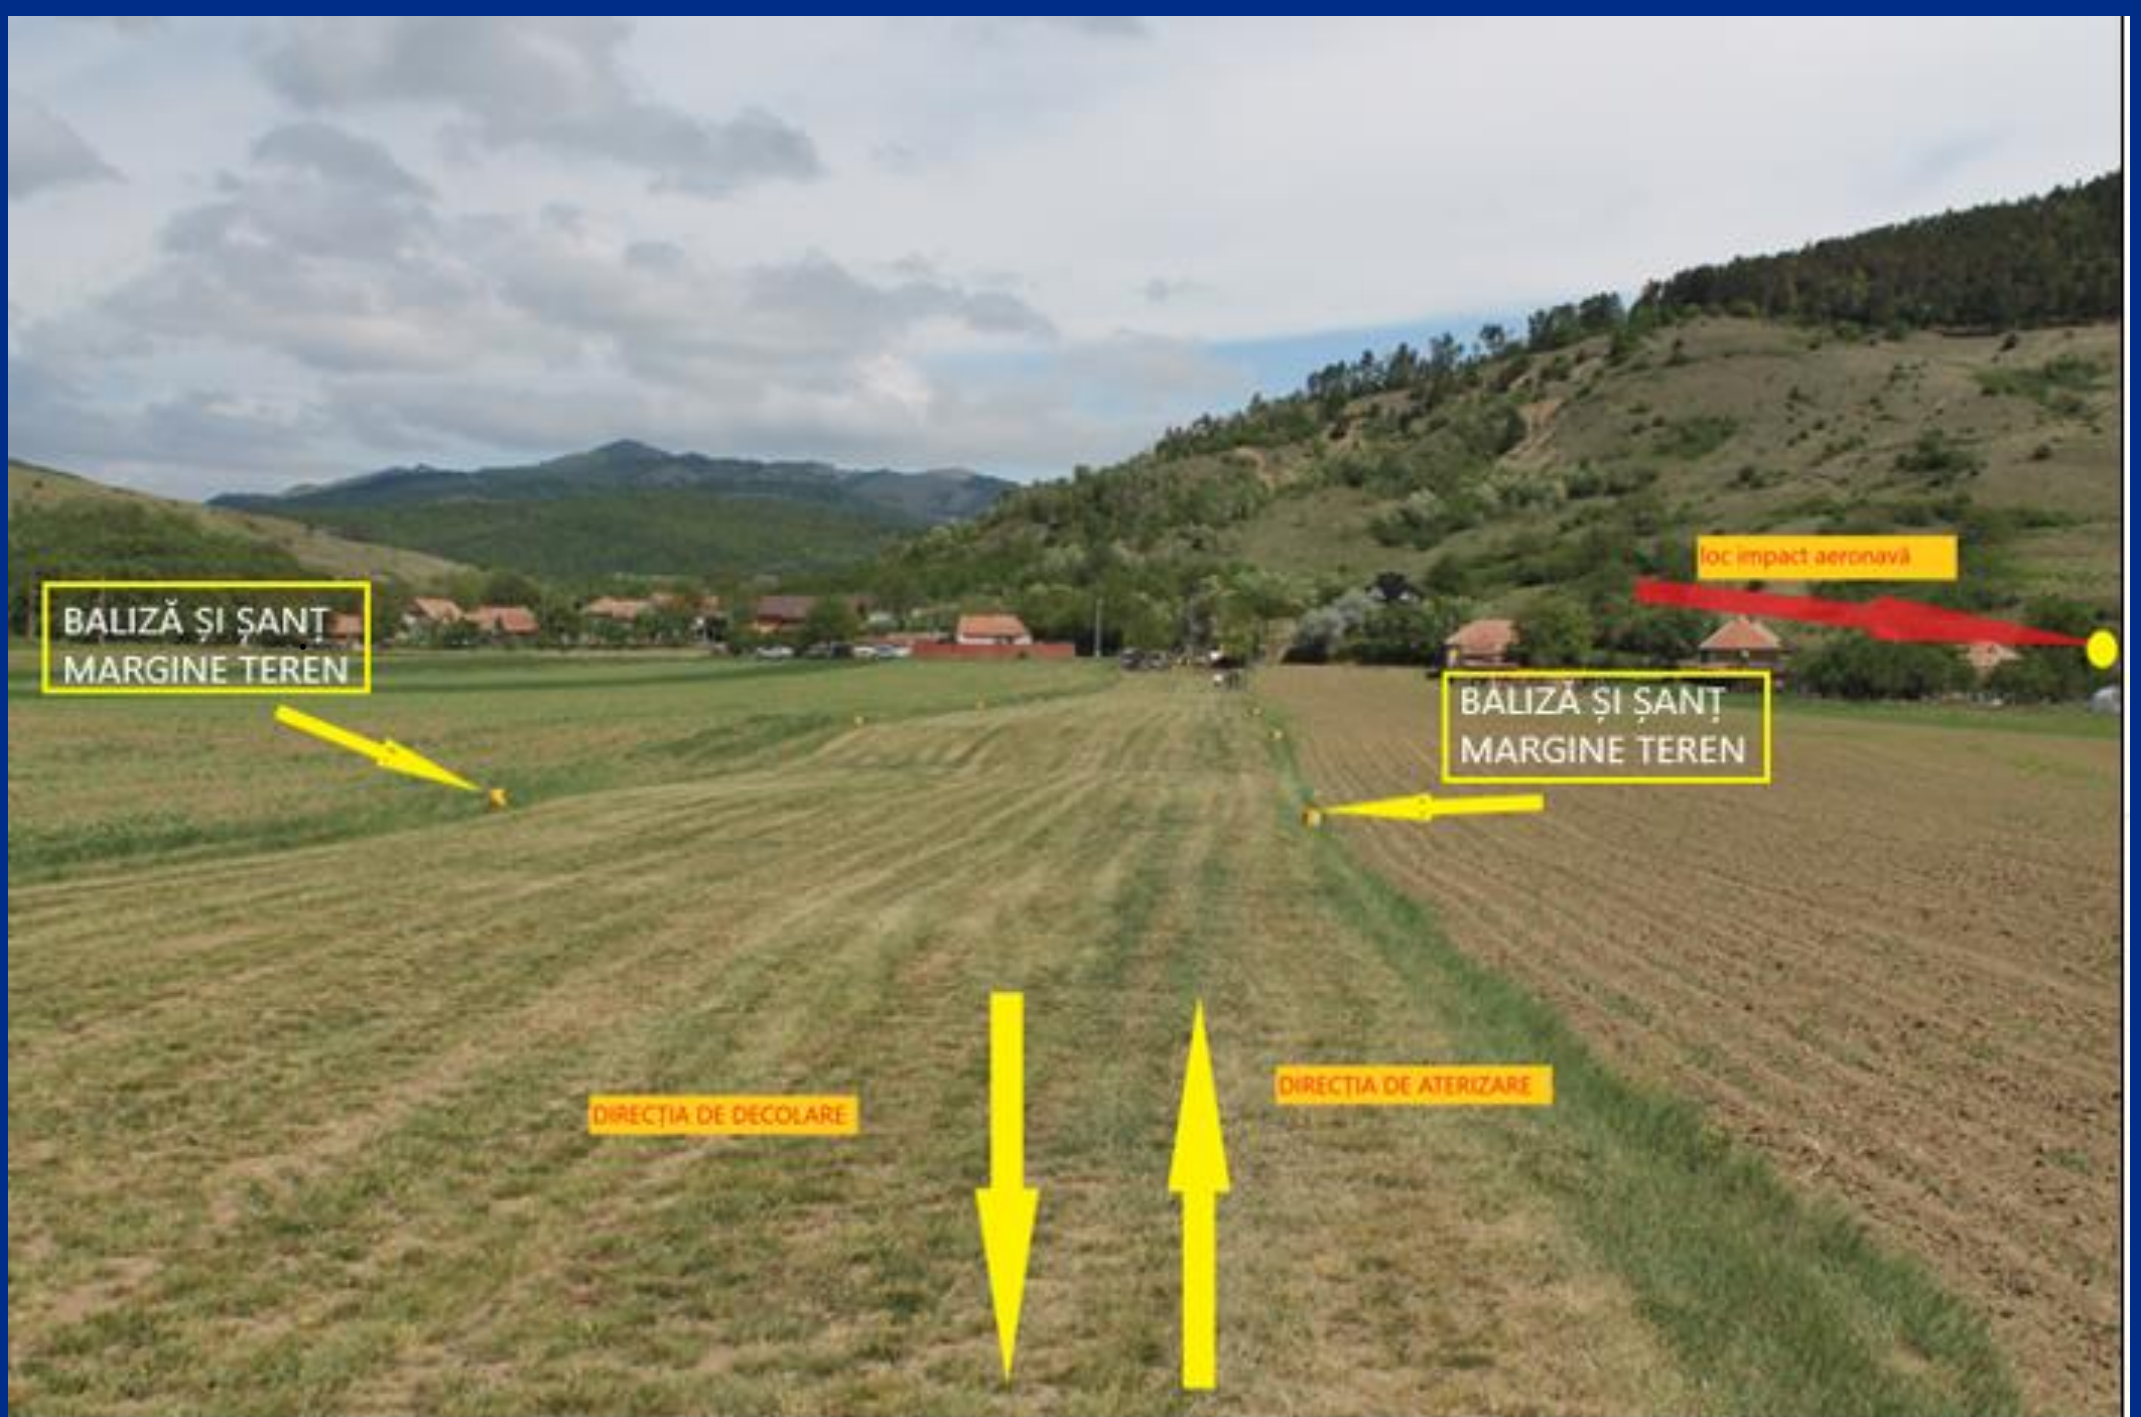
Vurpăr= impropriu desfășurării activității de zbor

- Pista de decolare-aterizare este orientată pe direcția N – S și este perpendiculară pe direcția văii râului Mureș, care determină direcția predominantă a vântului
- Din cauza reliefului se poate decola doar pe direcția sud (180°) și ateriza doar pe direcția nord (360°).
- Dimensiuni pistă de decolare-aterizare: 350 m x 12 m
- Delimitarea pistei de zbor: prin balize improvizate, cu o înălțime de aproximativ 30 cm.
- Terenul de zbor este mărginit stânga / dreapta de terenuri agricole

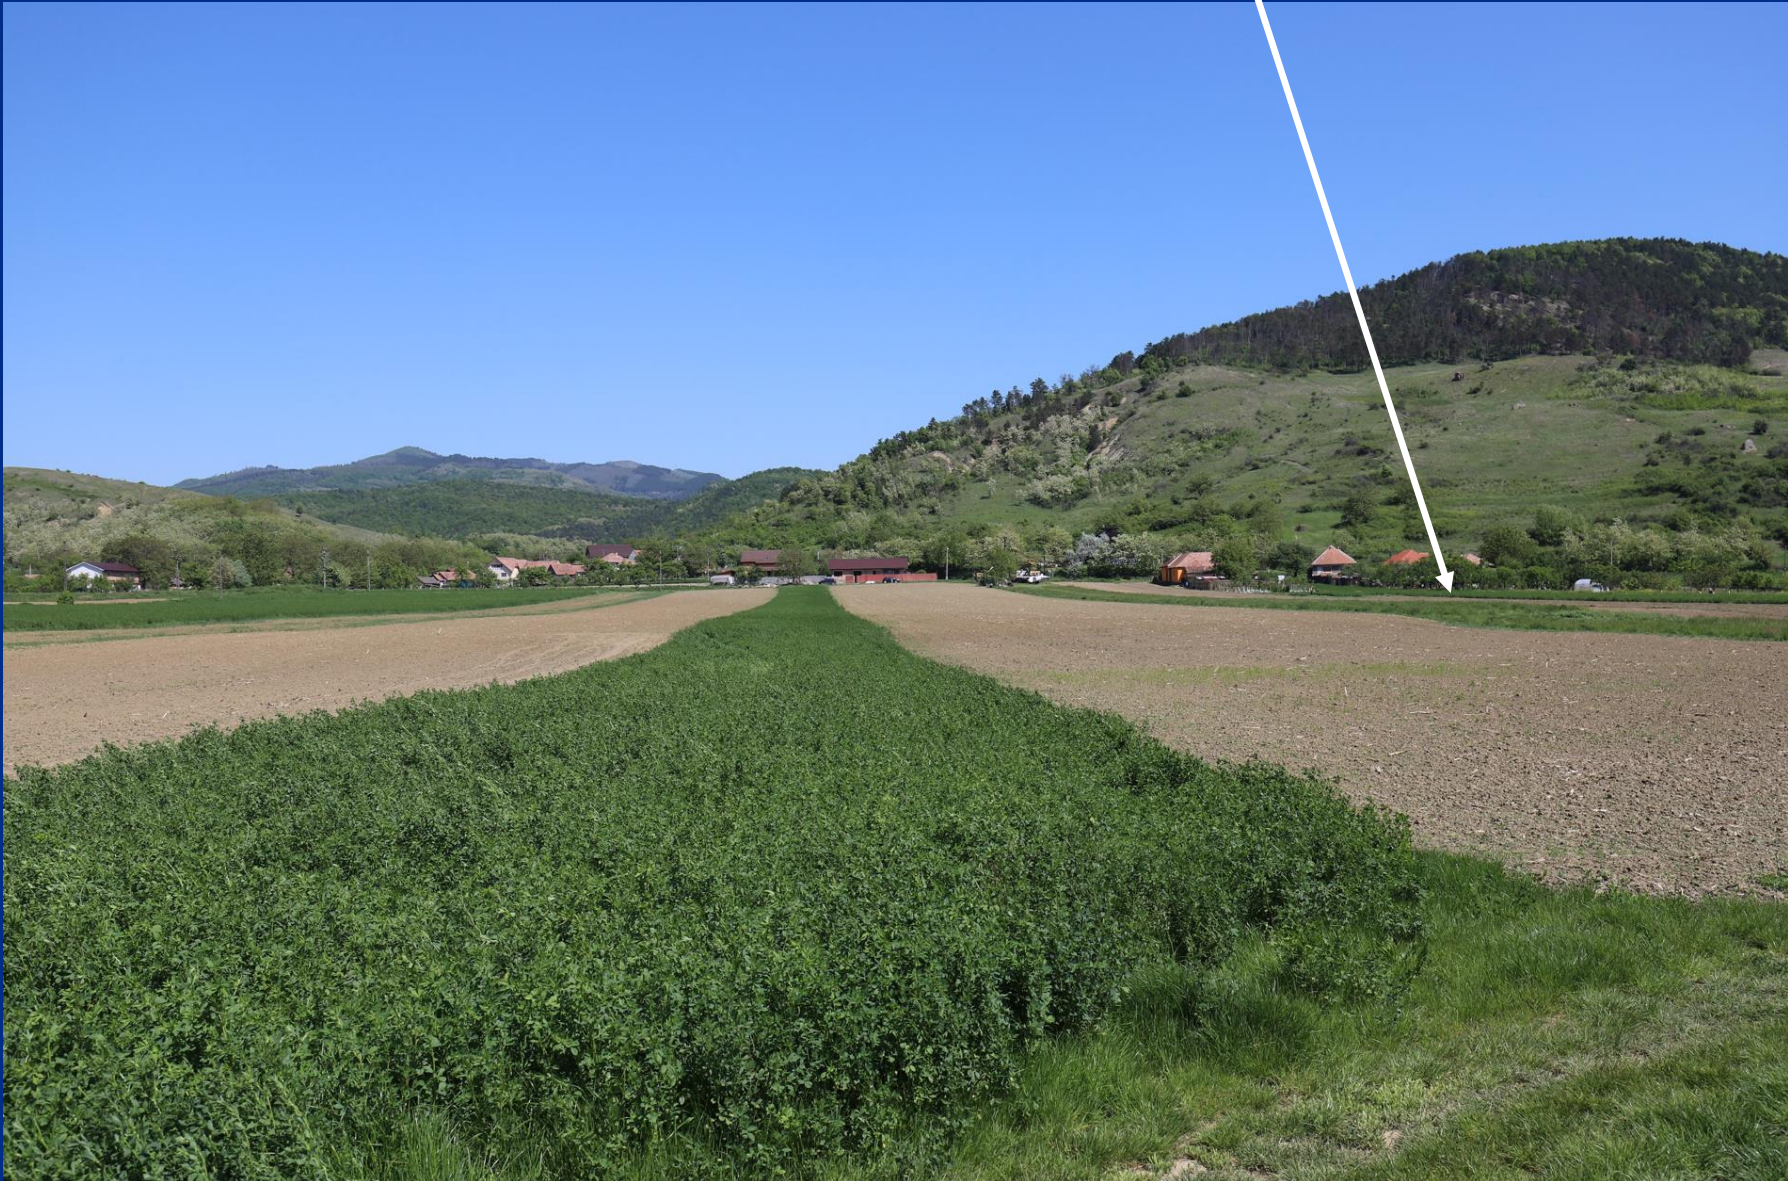
Aterizarea a fost efectuată pe un teren aflat lateral la o distanță de aproximativ 50 m de terenul de zbor personal. Terenul care a fost utilizat pentru aterizare era cultivat cu lucernă, care avea o înălțime de aproximativ 50 - 60 cm.
