# Siguranța aviației și piloții aeronavelor ULM

Sorin Dună

Șef Serviciu Investigații

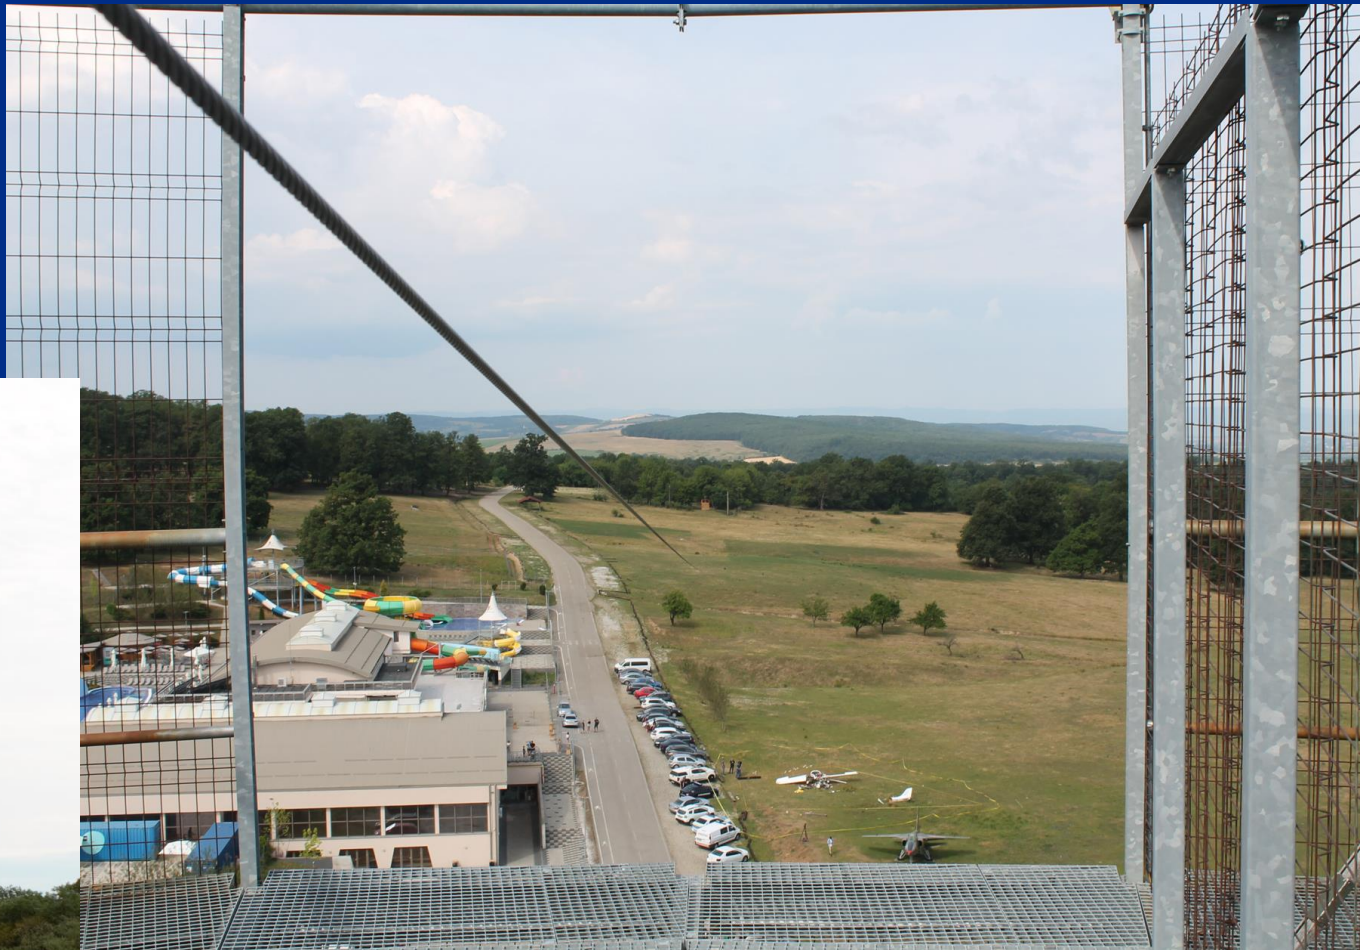
Turn apă = 54 m = plecare tiroliană  
Lungime tiroliană = 544 m

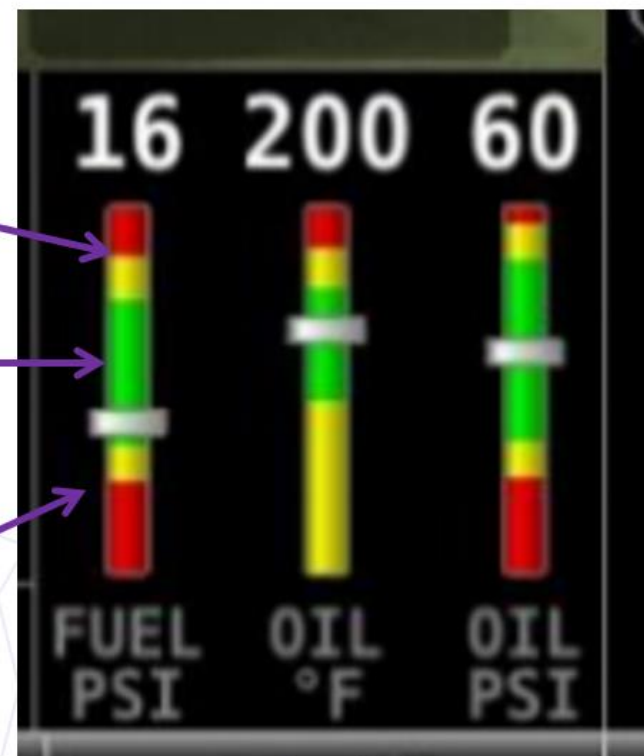
Zona indicație presiune ridicată

Indicația presiunii normale a combustibilului

Zona indicație presiune scăzută

- Configurarea sistemului de avertizare a fost efectuată de către pilot, care a introdus următoarele valori:
  - pentru presiunea minimă de combustibil (zona roșie): 0,05 bar
  - zona galbenă 0,08 bar
- Presiunea minimă de combustibil indicată de ROTAX : 0,15 bar rezultă că a fost efectuată o configurare greșită a sistemului de avertizare
- ceea ce a făcut ca pilotul să primească avertizările privind scăderea presiunii de combustibil foarte târziu, aproape simultan cu oprirea propriu-zisă a motorului.

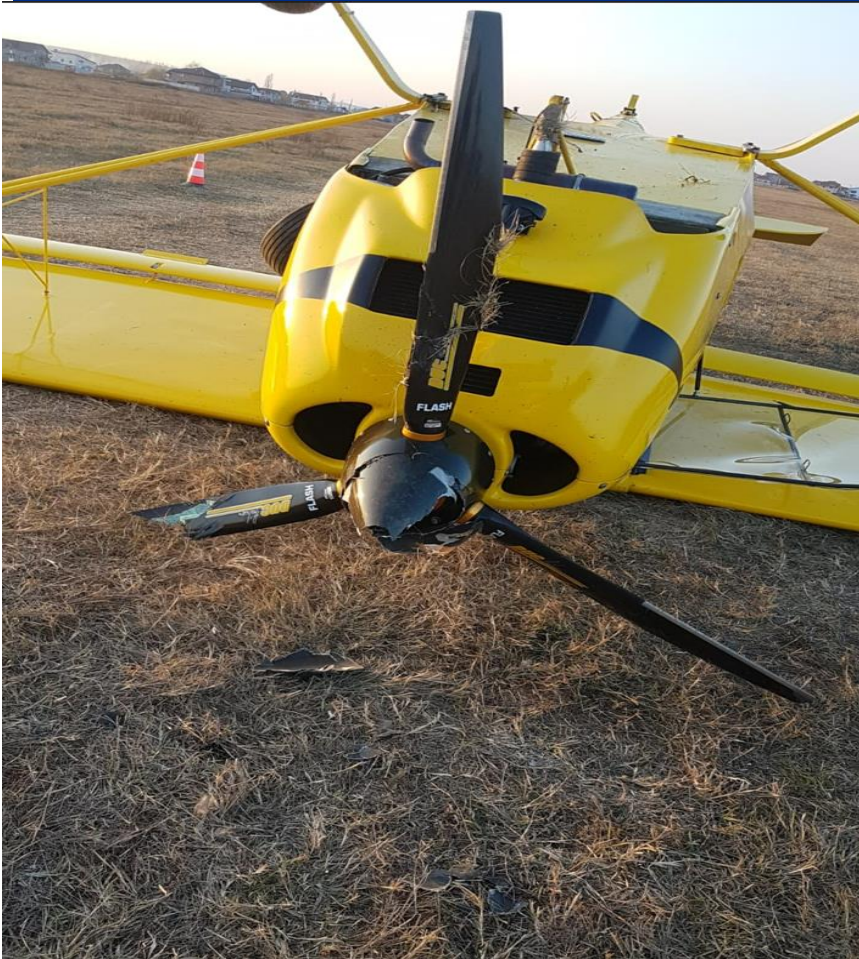
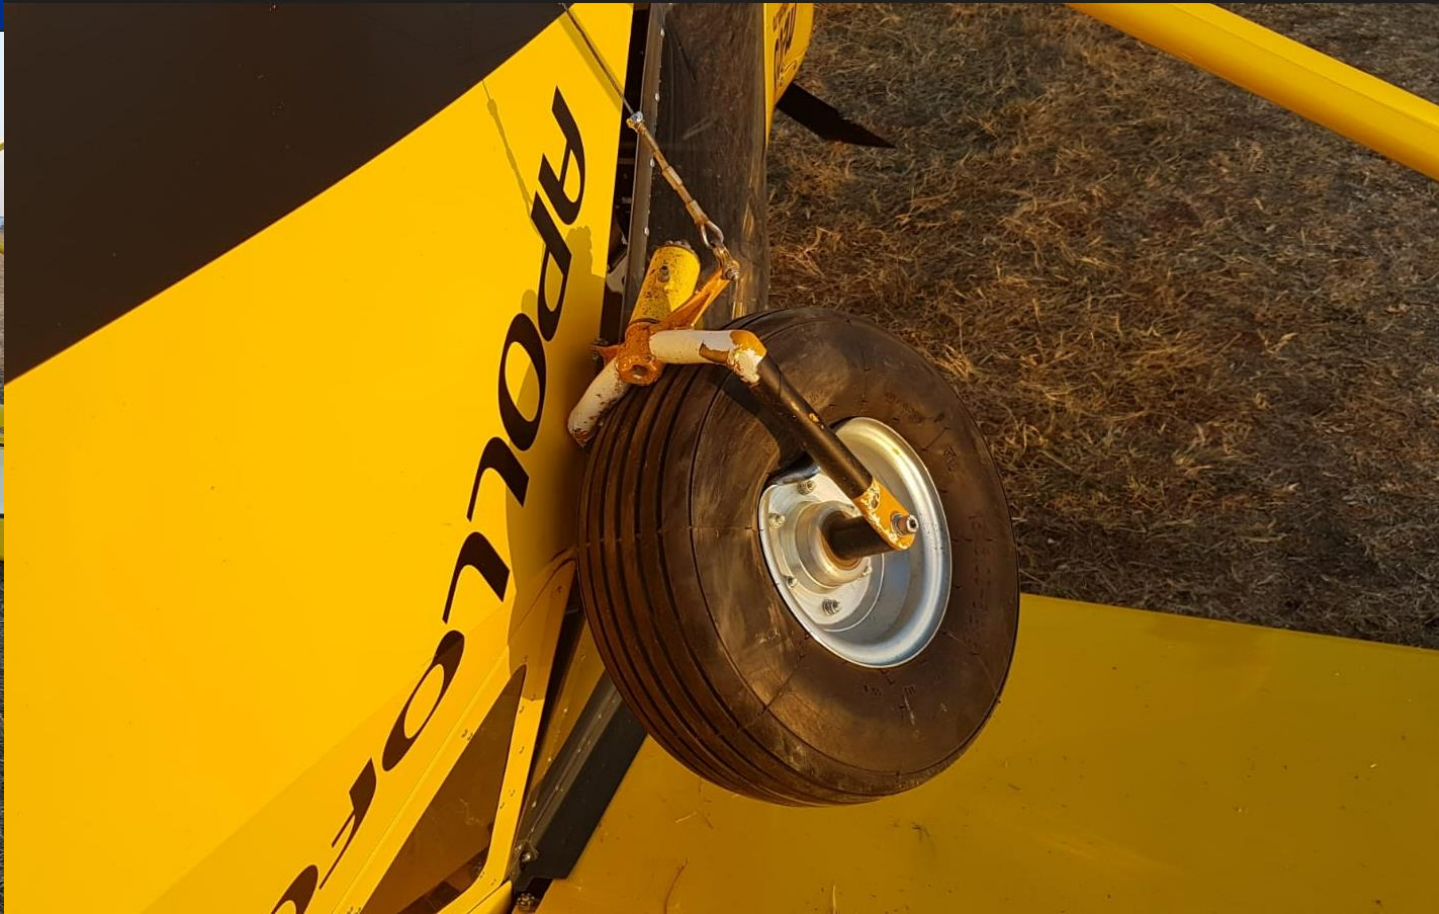
Cauza producerii accidentului a constituit-o ruperea tijei jambei de bot, ca urmare a blocării anvelopei roții de bot în furca jambei.

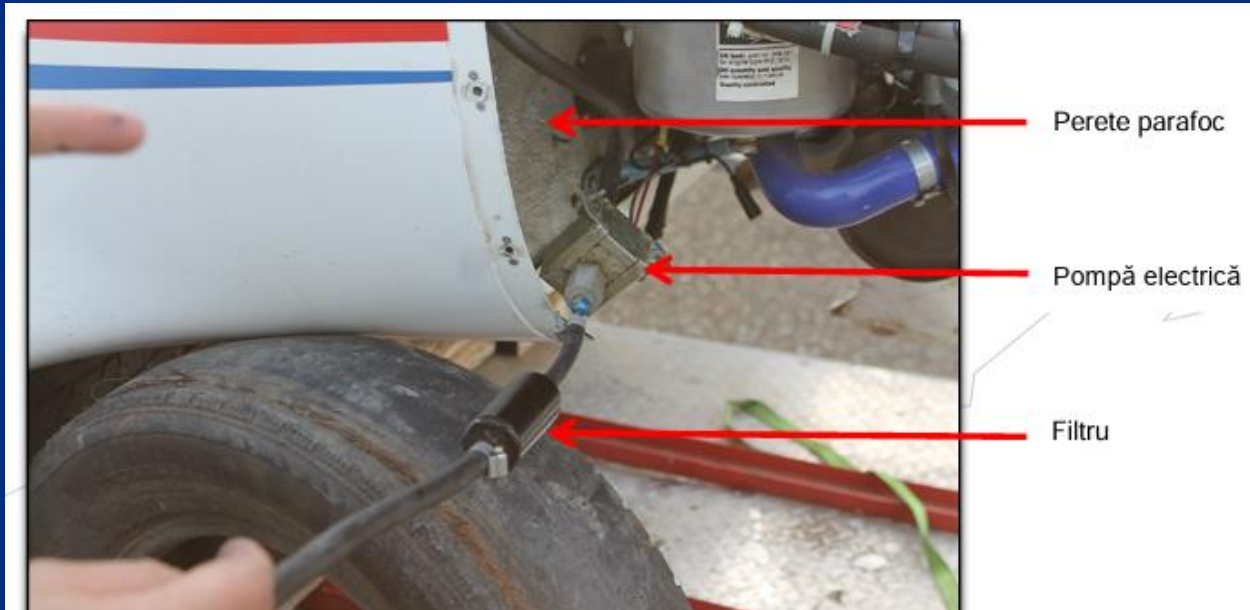
Fig. 16 – Filtru și pompă electrică - conducte cu dimensiuni diferite

Intrare combustibil (din rezervor)

Ieșire combustibil (către pompă)
